AS ÁRBORES SENLLEIRAS DE GALICIA. DIAGNÓSTICO DA SITUACIÓN ACTUAL E PROPOSTA DE LIÑAS DE ACTUACIÓN

ANEXOS

ANEXO 1
FICHAS DESCRITIVAS DAS ÁRBORES CATALOGADAS

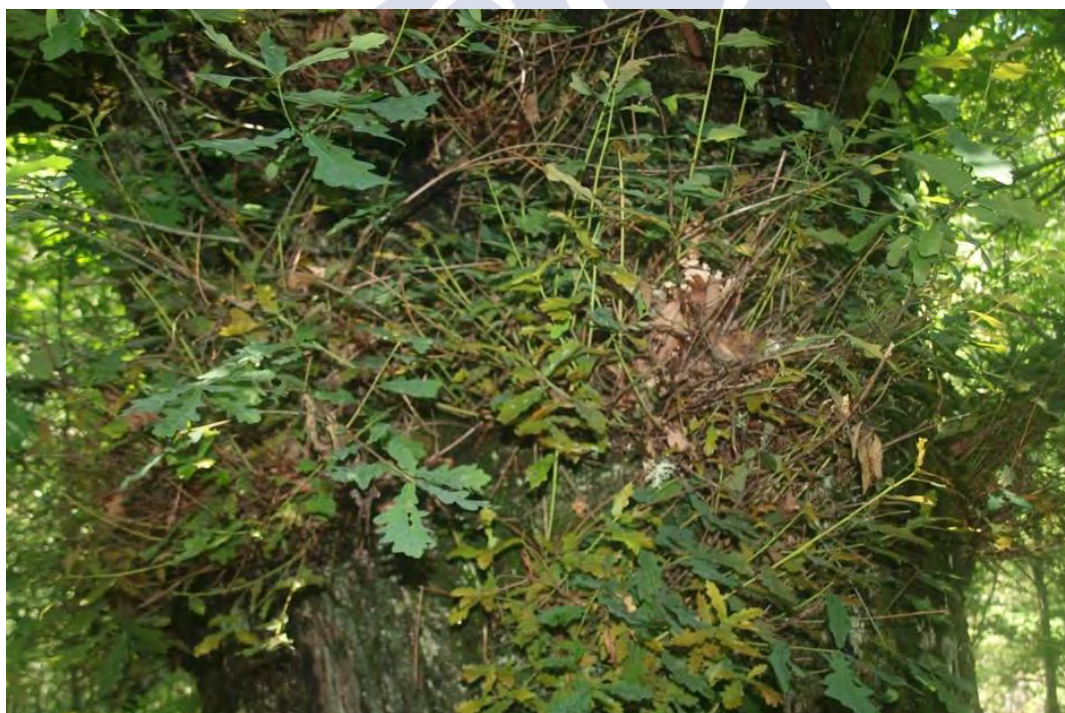
Figura 235: Brotos polo tronco

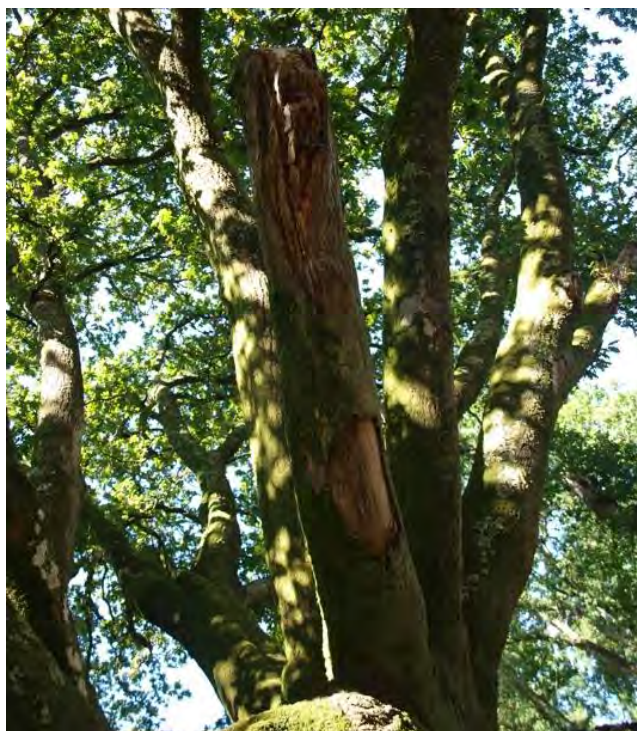
Figura 236: Toco seco de grandes dimensións á altura da cruz

* Eliminar os tocos secos de grandes dimensións para diminuír o perigo para os visitantes	
OBSERVACIÓNS

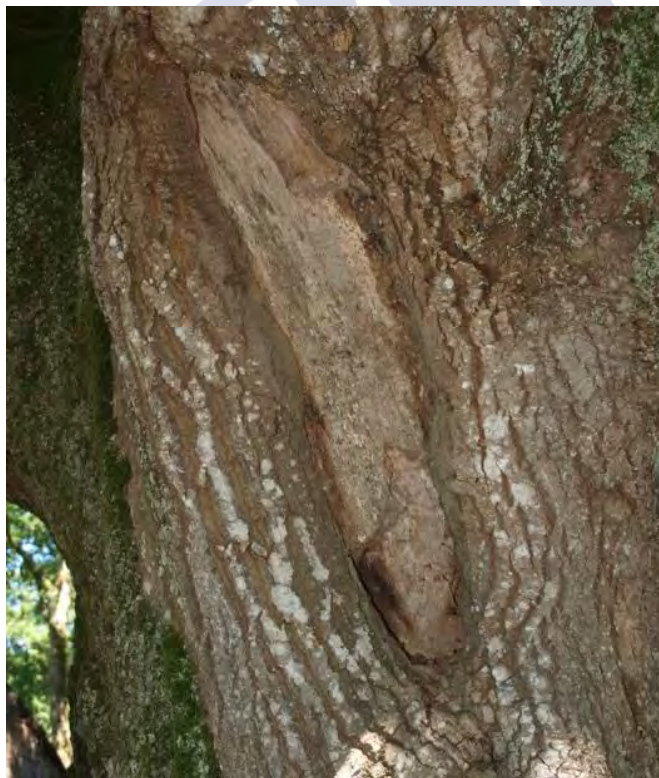
Figura 237: Ferida mecánica no fuste do exemplar

* Evitar o tránsito de vehículos e maquinaria baixo a proxección de copa para que o chan non se compacte máis e non se produzan danos mecánicos ao tronco do exemplar

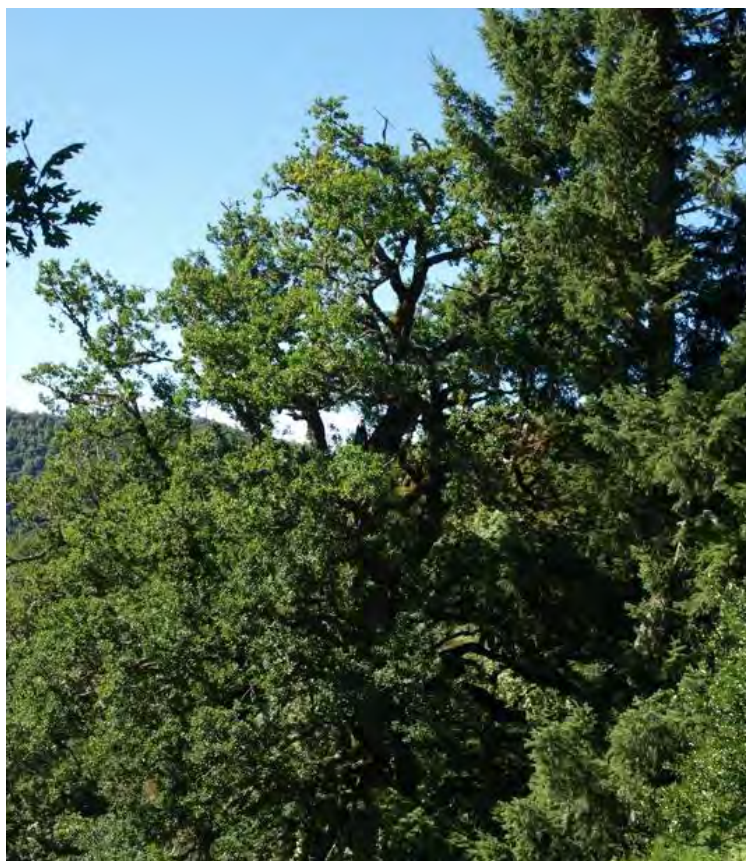
Figura 238: Abeto de Douglas (*Pseudotsuga menziesii*) medrando a carón do carballo

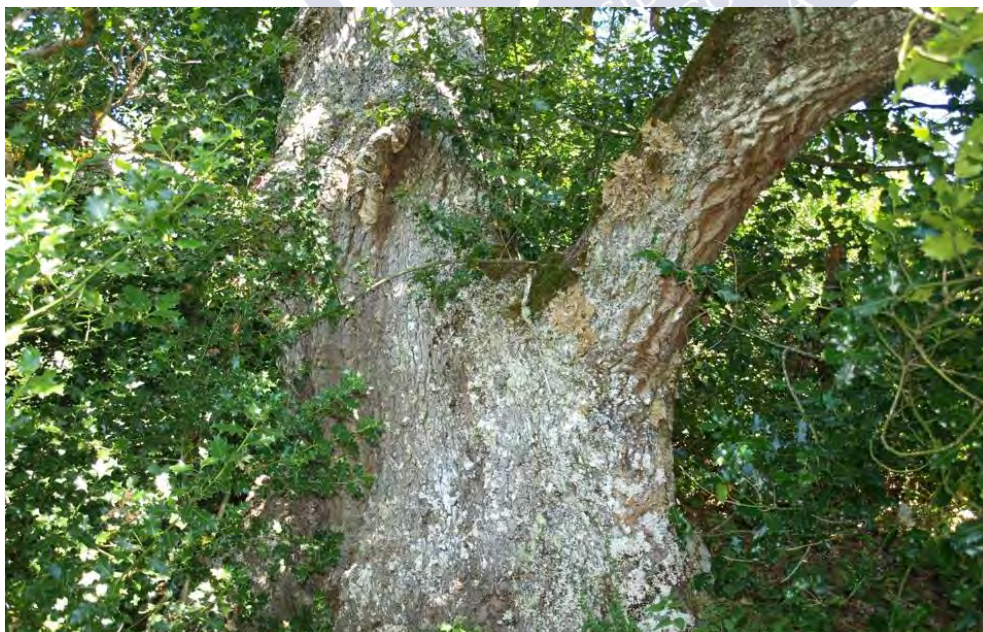
Figura 239: Tronco do exemplar entre acivros (*Ilex aquifolium*)

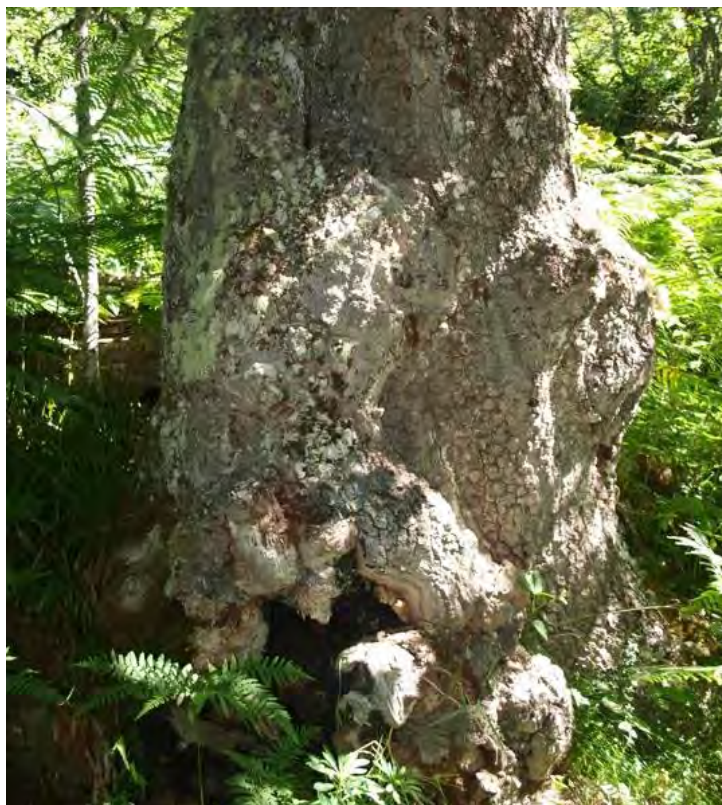
Figura 240: Cavity na base do fuste

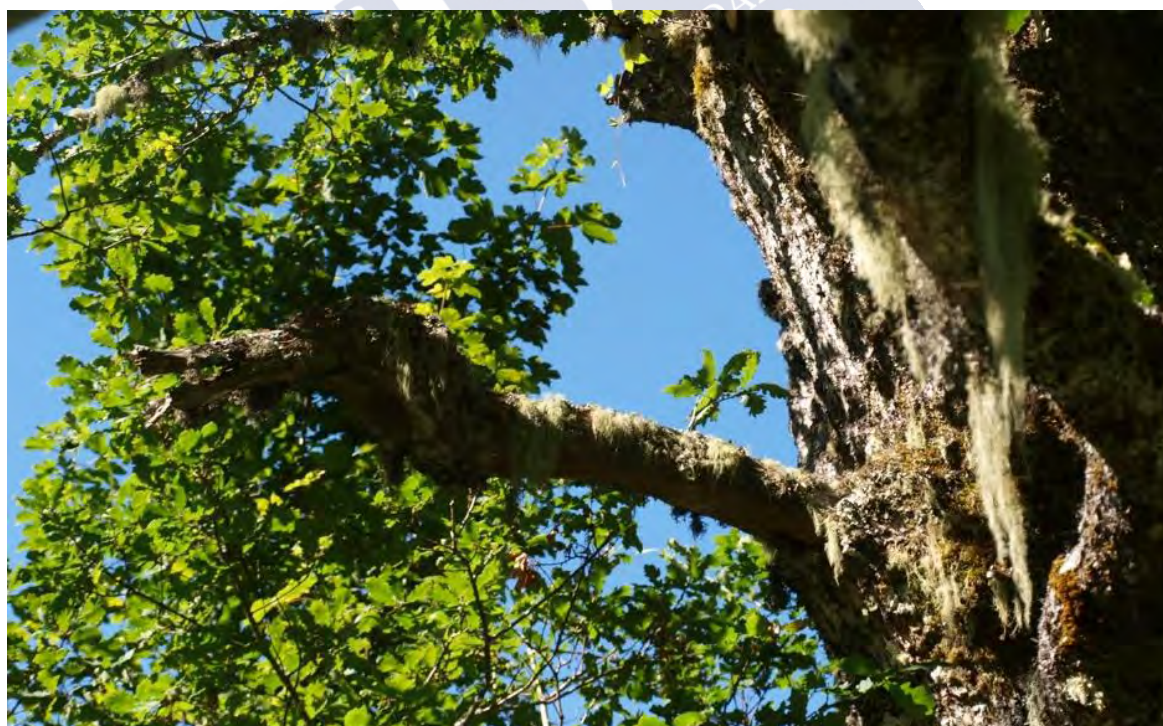
Figura 241: Rama seca na zona media do fuste

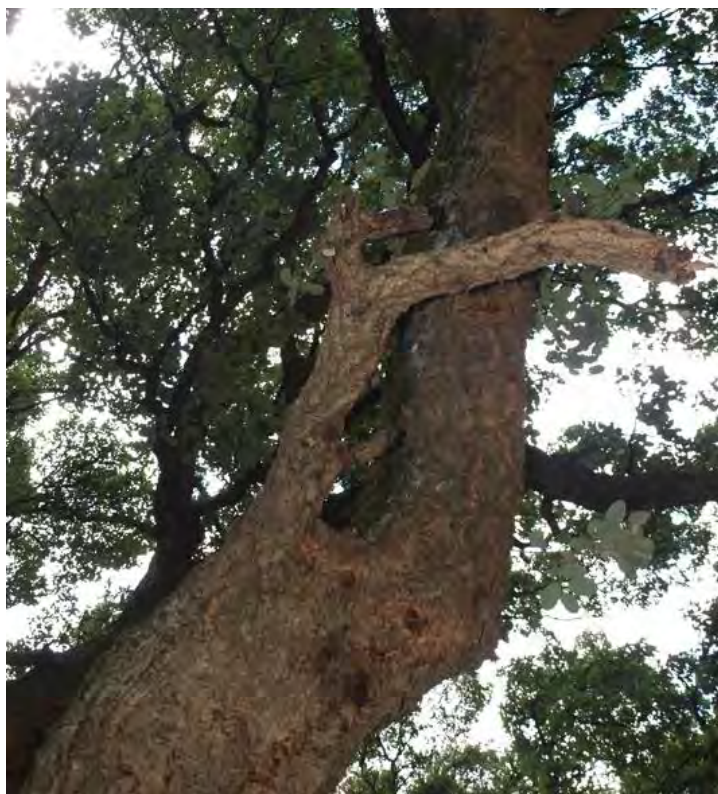
Figura 242: Ramas secas na zona interior da copa

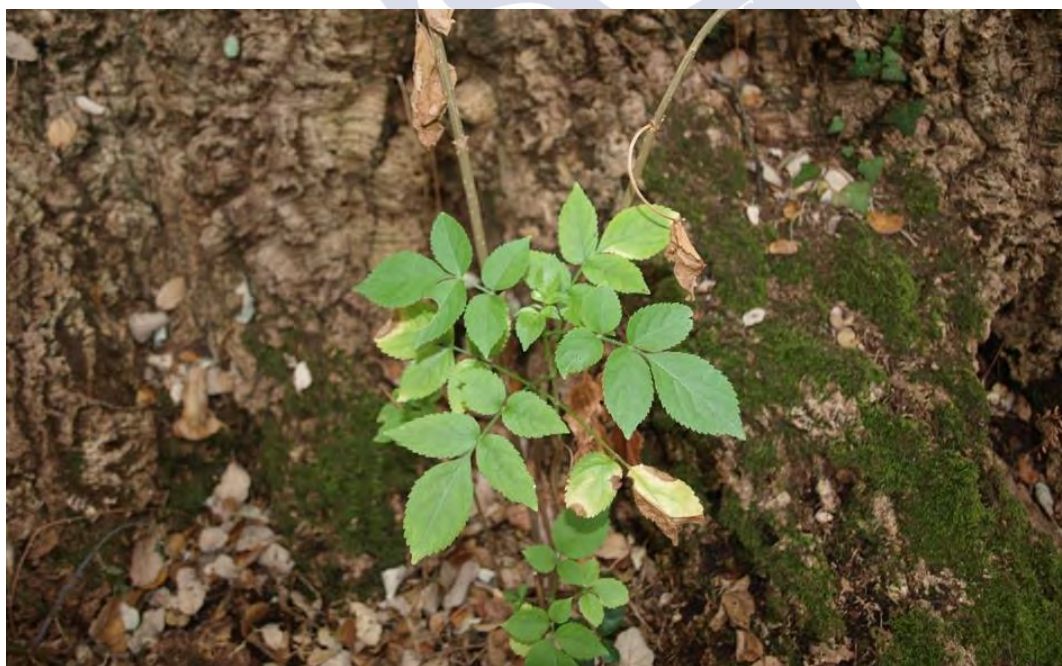
* Técnicos do concello estudan a posibilidade de cortar dous dos tres cedros que crecen na mesma zona verde que a sobreira	
OBSERVACIÓNS	
* Sobre a base do exemplar medran sabugueiros (<i>Sambucus nigra</i>), silvas (<i>Rubus ulmifolius</i>), polopodios (<i>Polypodium</i> sp.), hedras (<i>Hedera hibernica</i>) e unha pequena planta de ailanto (<i>Ailanthus altissima</i>)

Figura 243: Sabugueiro (*Sambucus nigra*) medrando na base do exemplar

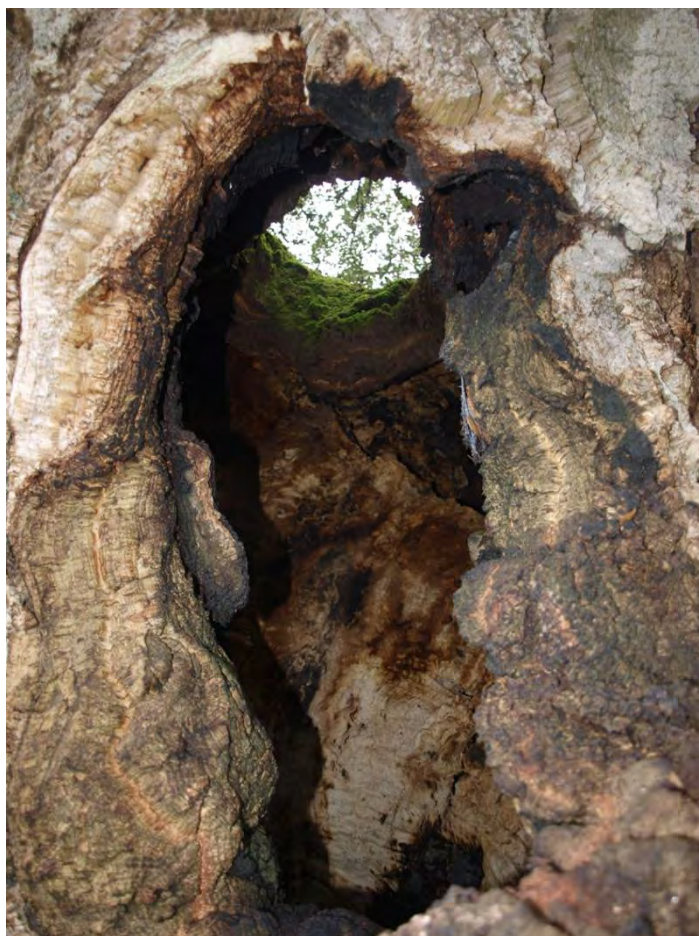
Figura 244: Cavidade no tronco do exemplar con orificios de entrada e saída

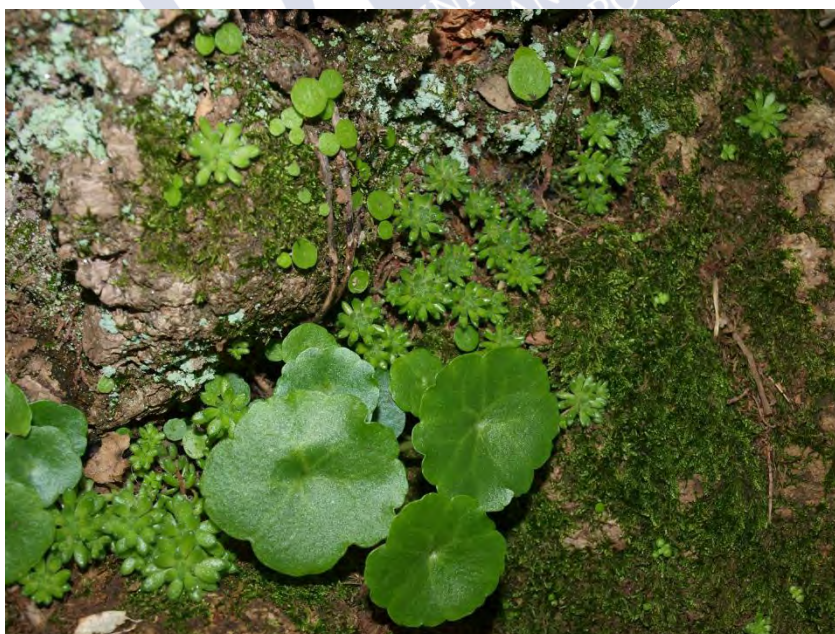
* No tronco do exemplar hai unha pequena poboación de couselos (<i>Umbilicus rupestris</i>) e de uvas de gato (<i>Sedum hirsutum</i>).

Figura 245: Pequena poboación de Couselos (*Umbilicus rupestris*) e Uvas de raposo (*Sedum hirsutum*) no fuste do exemplar

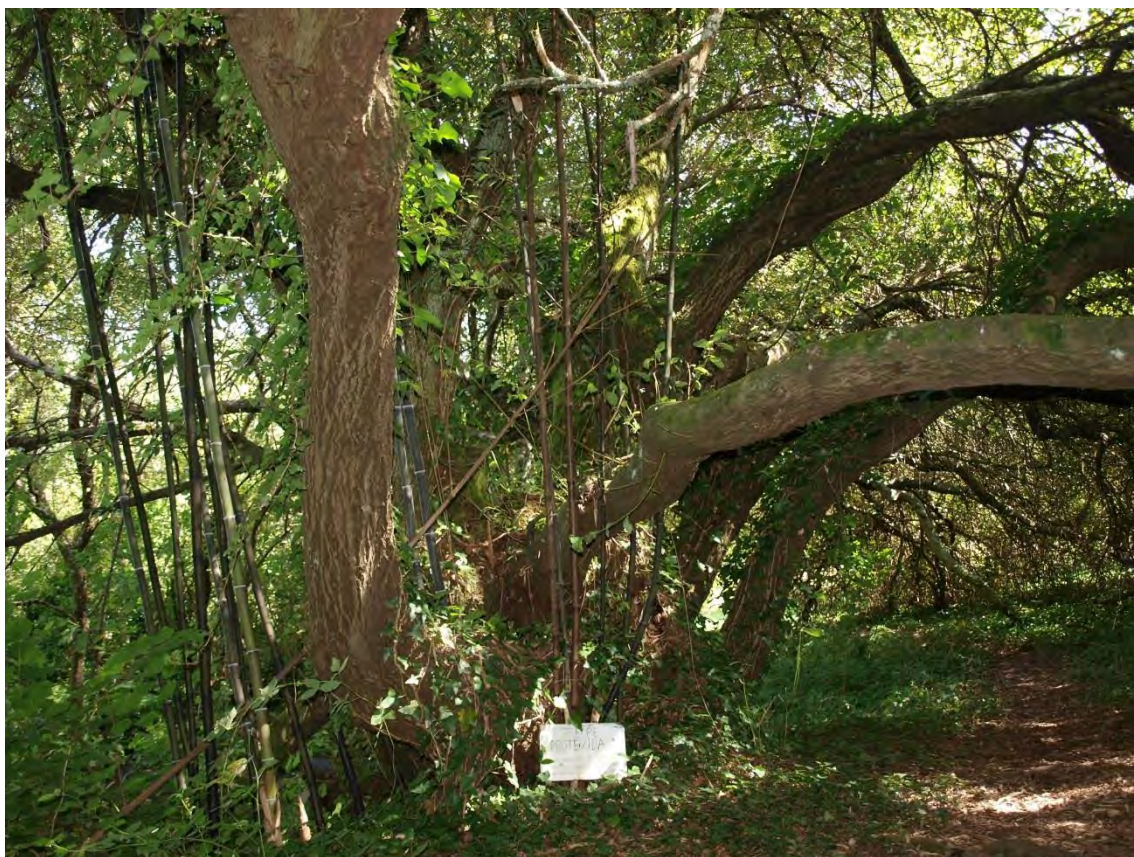
Figura 246: Salgueiro rodeado de bambú negro (*Phyllostachys nigra*)

* Realizar tarefas de erradicación do bambú negro (<i>Phyllostachys nigra</i>) que rodea ao exemplar e á braña.	
OBSERVACIÓNS

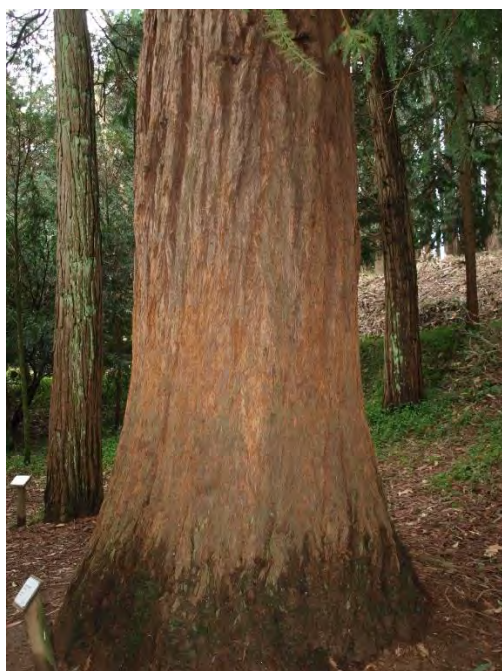
Figura 247: Á altura do peito apréciase unha marcada depresión na casca do exemplar.

Factor intrínseco, estado sanitario	1
Factor corrector extrínseco	0,5
Valoración final (€)	57.906,58
PROPOSTAS DE ACTUACIÓN PARA A SÚA CONSERVACIÓN	
* Rodear ao exemplar cun pequeno valado para evitar que siga recibindo golpes e evitar a compactación do chan.	
OBSERVACIÓNS	
* A 43 metros de altura ten un niño de avespas asiáticas (<i>Vespa velutina</i>)

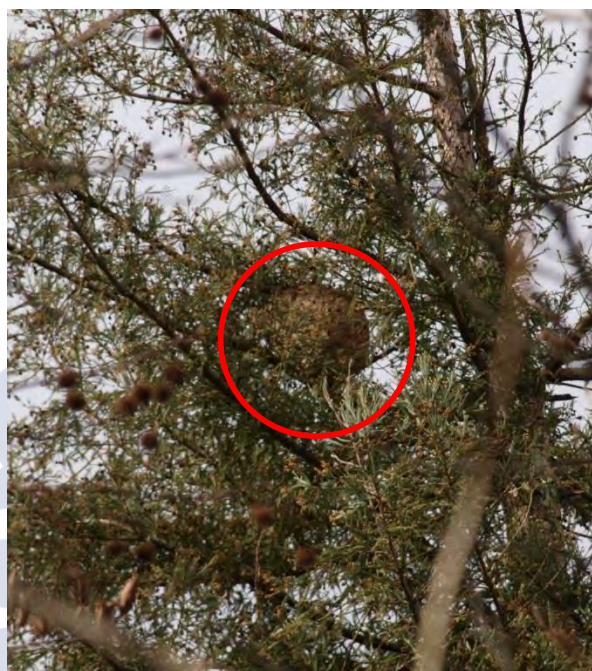
Figura 248: Nido de avispas asiáticas (*Vespa velutina*), situado a 43 metros de altura

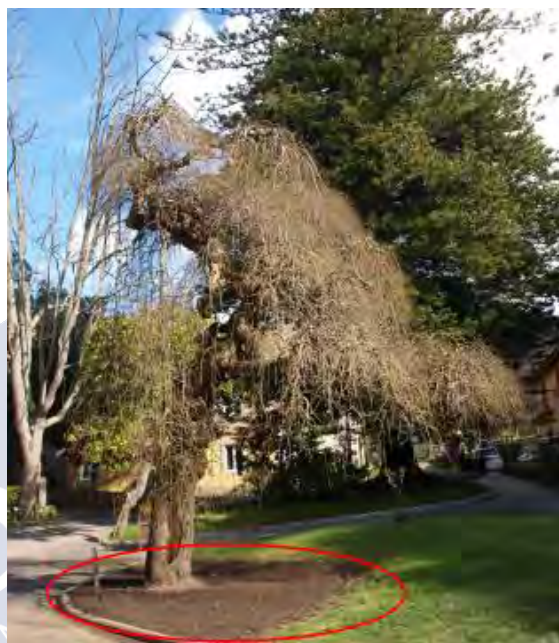
Figura 250: Marcada asimetría na copa e lixeira inclinación do fuste do exemplar e parterre dedicado ao cultivo de flor de tempada

Valoración final (€)	6.173,0451
PROPOSTAS DE ACTUACIÓN PARA A SÚA CONSERVACIÓN	
* Cambiar o axardinamento do parterre para evitar cavar nas proximidades do exemplar. O uso actual provoca a permanente mutilación do sistema radical, abrindo feridas que son empregadas polo fungos do chan para penetrar no exemplar.	
* Manter o volume de copa nos mesmos niveis nos que se atopa para evitar aumentar o peso na copa do exemplar e a panca que exerce esta sobre o fuste.	
OBSERVACIÓNS	
* O exemplar atópase nun parterre no que se establecen plantas de tempada polo que se cava dúas veces ao ano.

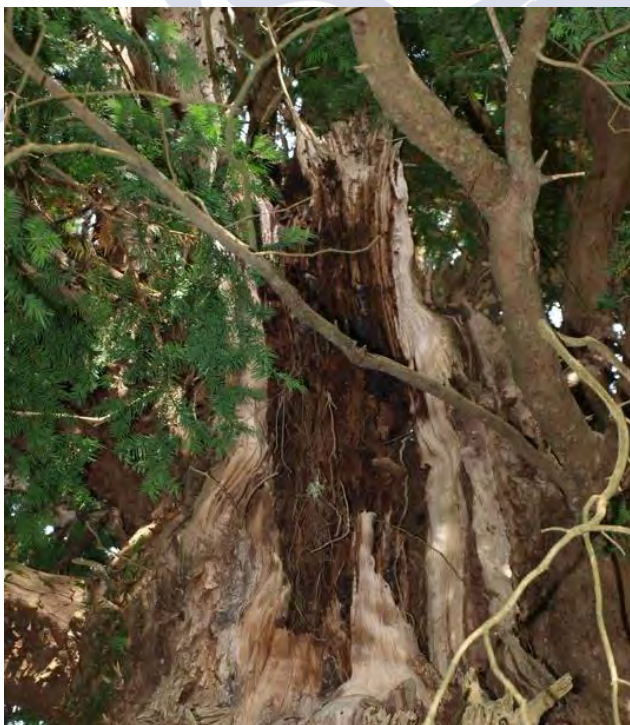
Figura 252: Cavidade de gran tamaño nunha das ramas principais

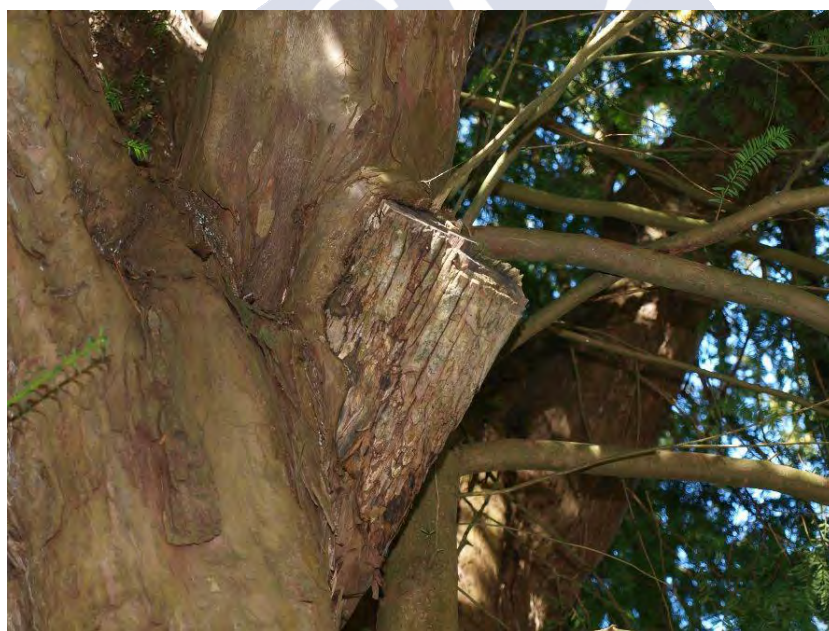
Figura 254: Tocos na copa por derivados de poda mal executadas

* É necesario ampliar os alcorques para que permitan o correcto desenvolvemento do sistema radical.	
* Restauración das feridas de podas deficientemente executadas.

* Restauración dos tocos producidos pola rotura de ramas.	
OBSERVACIÓNS	
* No lugar existe un terceiro exemplar de dimensións moito menores e estado sanitario deficiente, que sería moi interesante recuperar para poder incluílo neste conxunto no futuro.

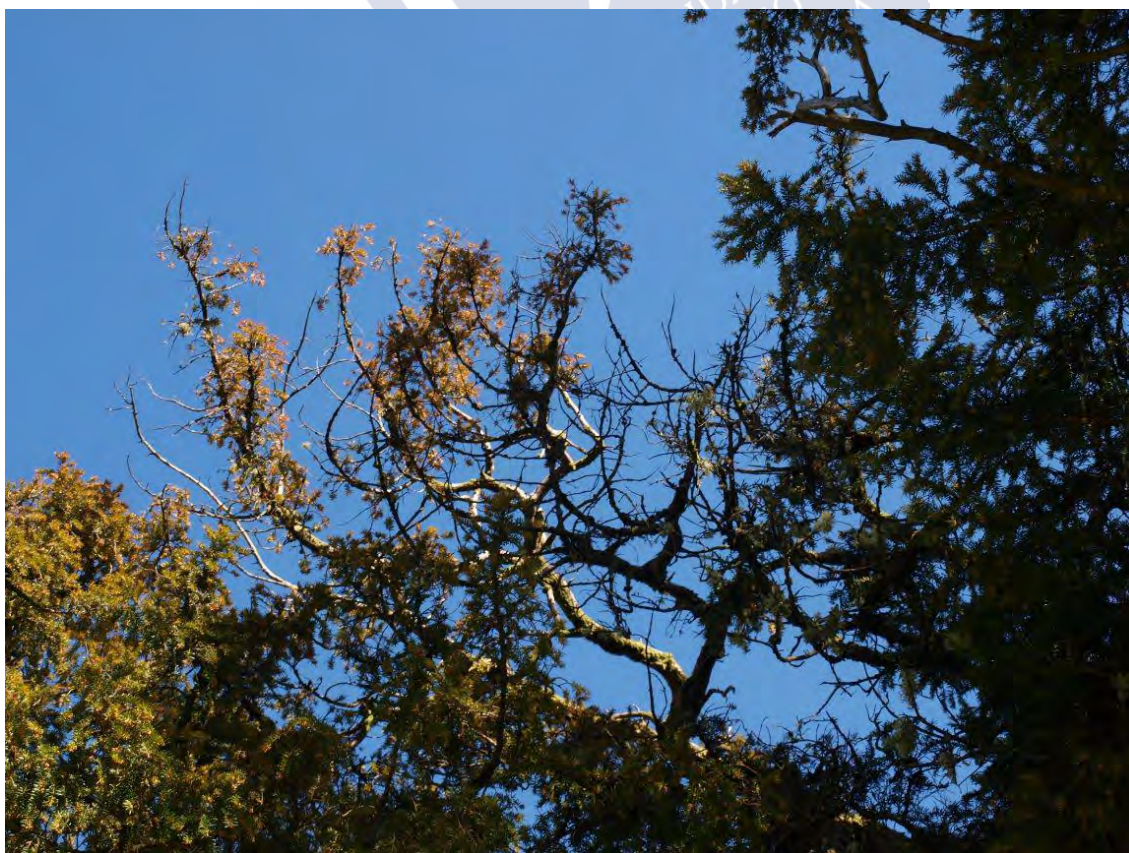
Figura 256: Ramas secas na copa

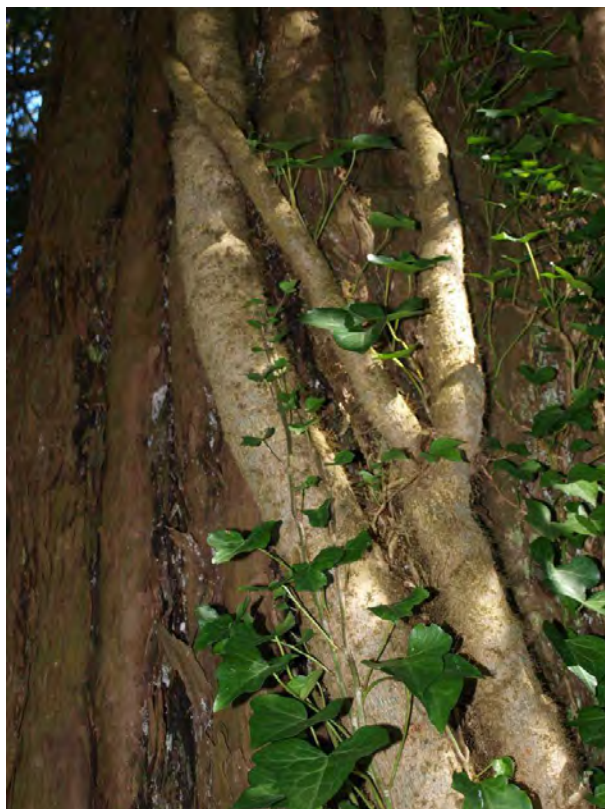
Figura 257: Hedra (*Hedera hibernica*) de grandes dimensións gabeando polo tronco

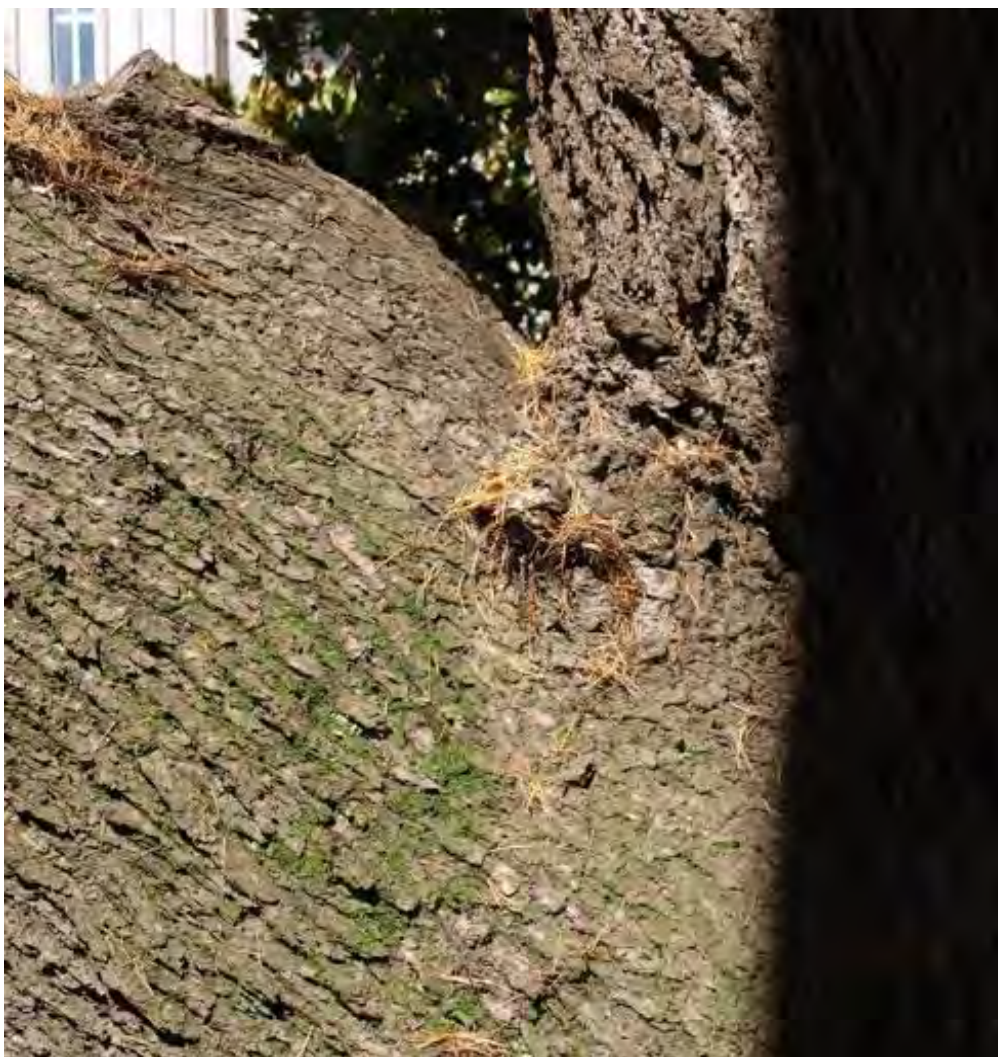
Figura 259: Ángulo de inserción entre as ramas moi agudo e casca incluída

* Reducir a rega nese sector do xardín para reducir o risco de aparición de enfermidades criptogámicas.	
* Identificar correctamente a especie no catálogo.	
OBSERVACIÓNS	
O exemplar está mal identificado, realmente trátase dun cedro do Himalaia (<i>Cedrus deodara</i> (D. Don) G. Don)

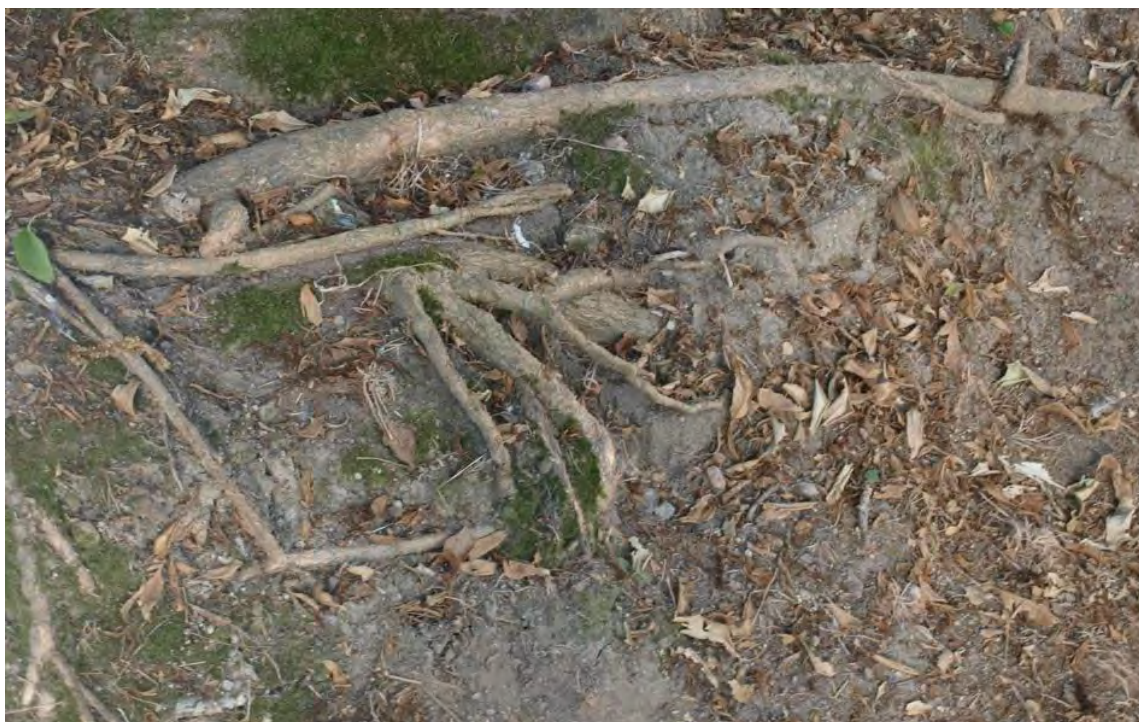
Figura 260: Chan compacto e raíces superficiais

* Achegar quelato de ferro para reducir a clorose férica.	
* Delimitar unha zona libre de pisadas arredor para evitar que o chan se compacte máis, e impedir a subida á plataforma basal por parte dos escolares, está oca e pode romper	
OBSERVACIÓNS

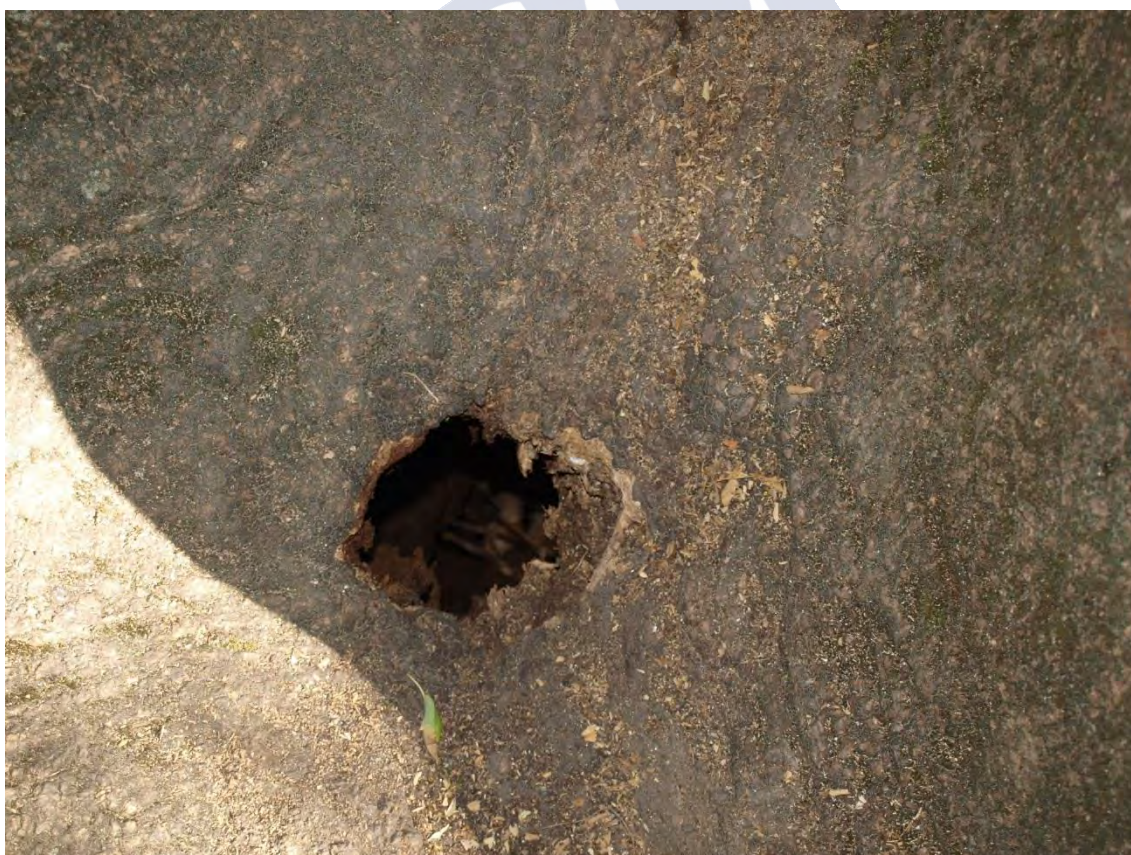
* En setembro de 2019, despois da realización desta ficha técnica unha gran rama do exemplar partiu, deixando a vista a gran cavidade na base do exemplar e provocando numerosas feridas. Actualmente varias empresas de arboricultura están a presentar orzamentos para tentar recuperar a estrutura desta fermosa árbore.

Figura 261: Cavidade na plataforma basal

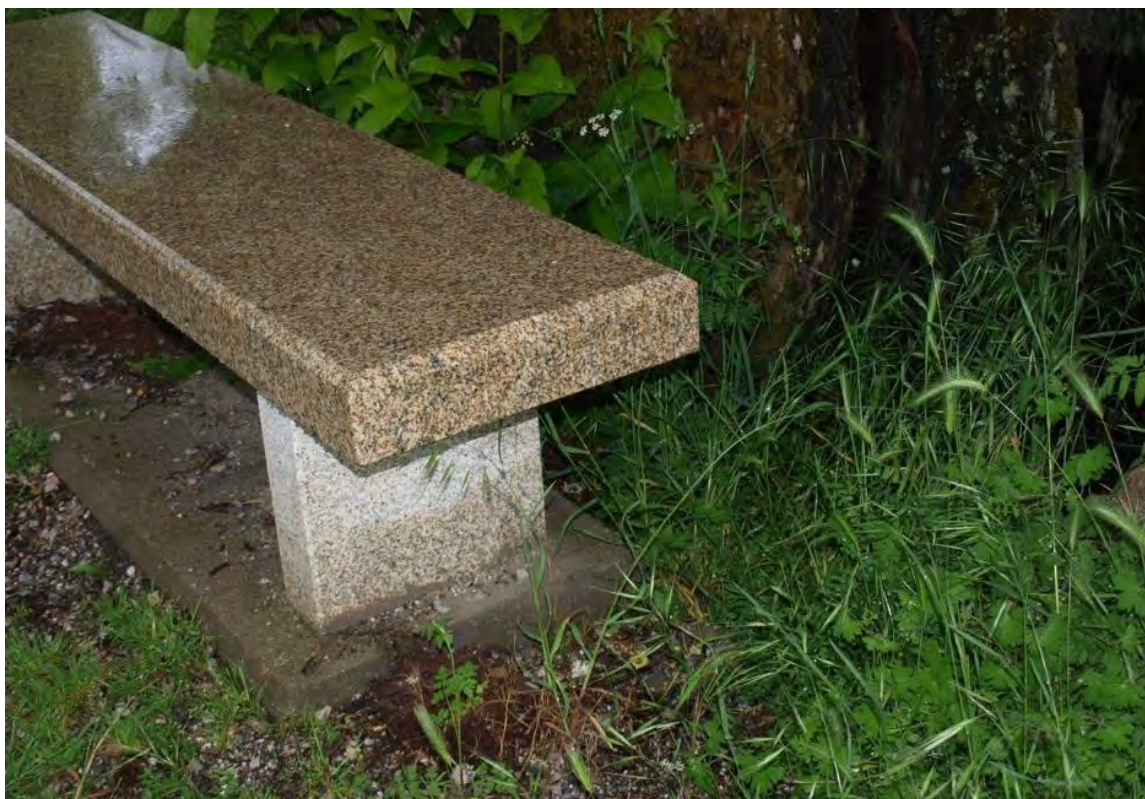
* Nas proximidades do castiñeiro instalouse un banco de pedra, a súa cimentación e plataforma danan as raíces do exemplar

Figura 262: Banco de pedra recentemente colocado á beira do Castiñeiro

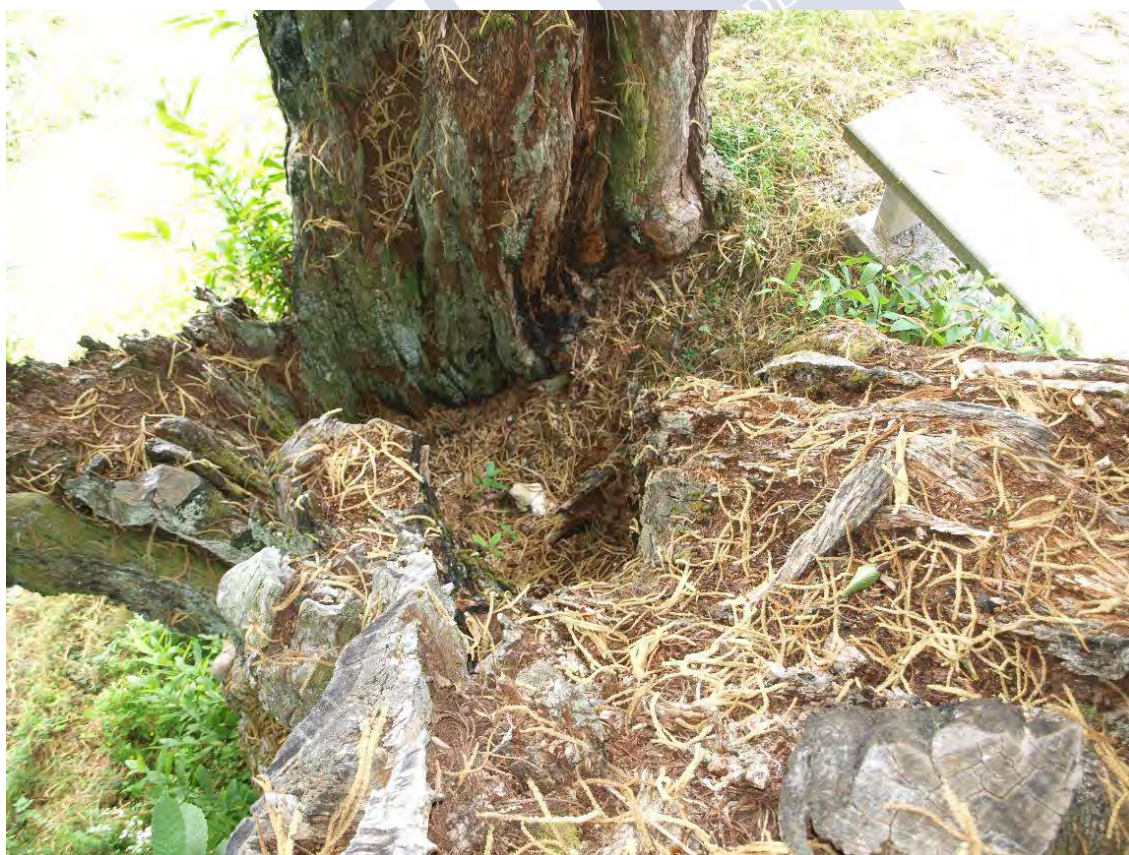
Figura 263: Interior oco do tronco

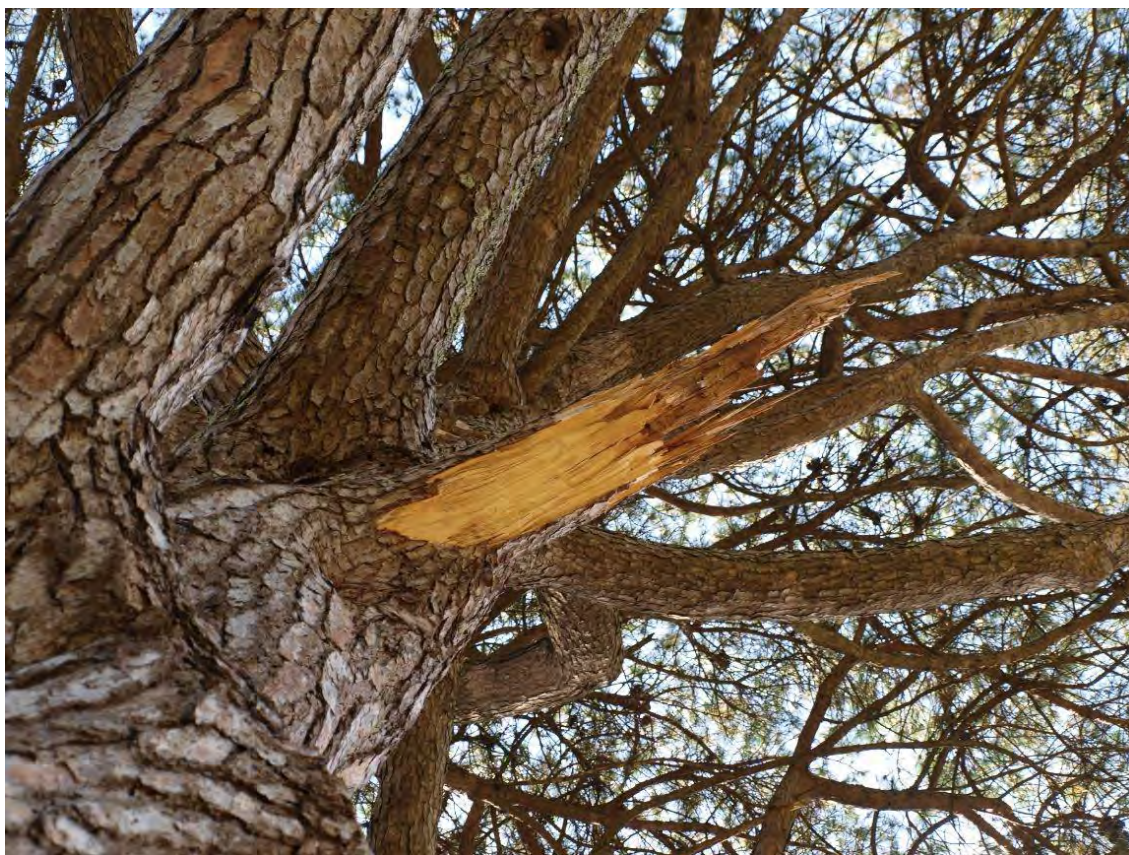
Figura 264: Toco sen cicatrizar na copa

* Realizar algunha actuación correctora sobre os tocos sen cicatrizar.	
OBSERVACIÓNS

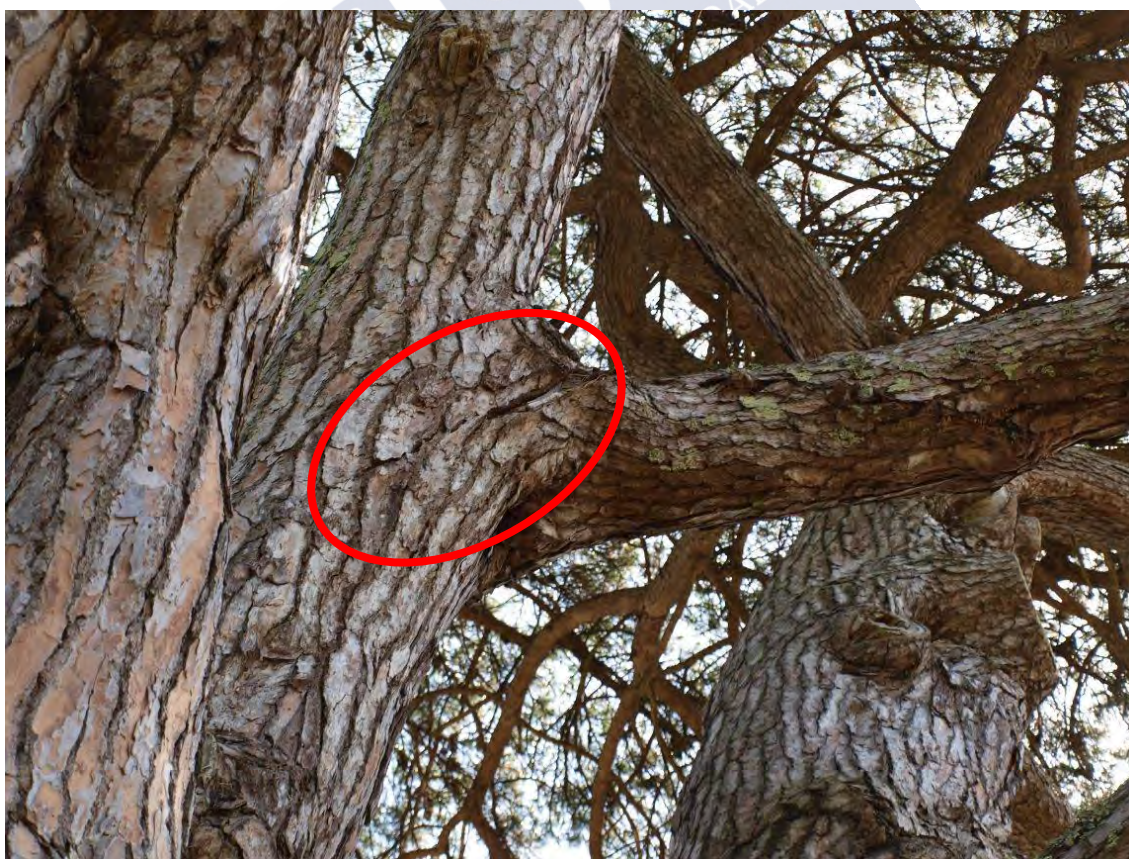
Figura 265: Rama partida (con fisura) na copa

Factor corrector extrínseco	0,5
Valoración final (€)	200.936,86
PROPOSTAS DE ACTUACIÓN PARA A SÚA CONSERVACIÓN	
* Eliminar a rama partida que hai na copa

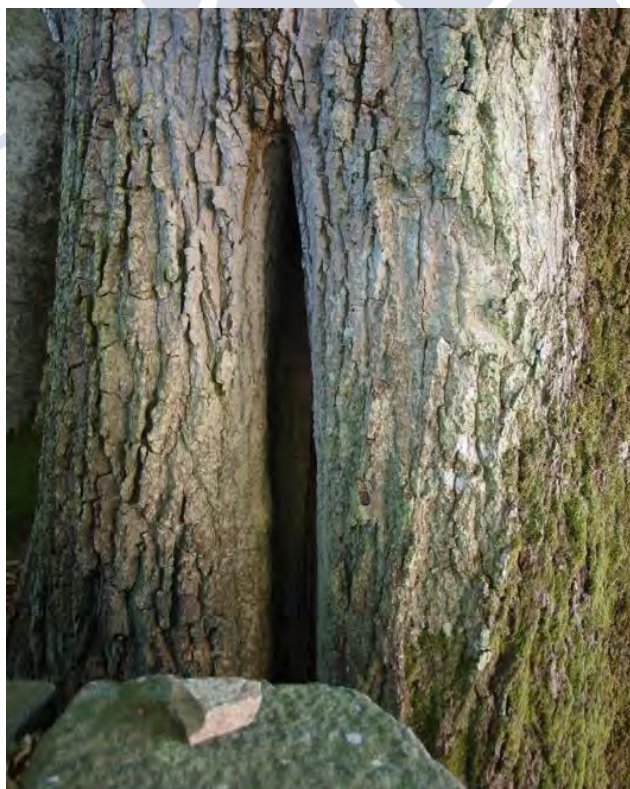
Figura 267: Cavidade vertical na zona basal do fuste

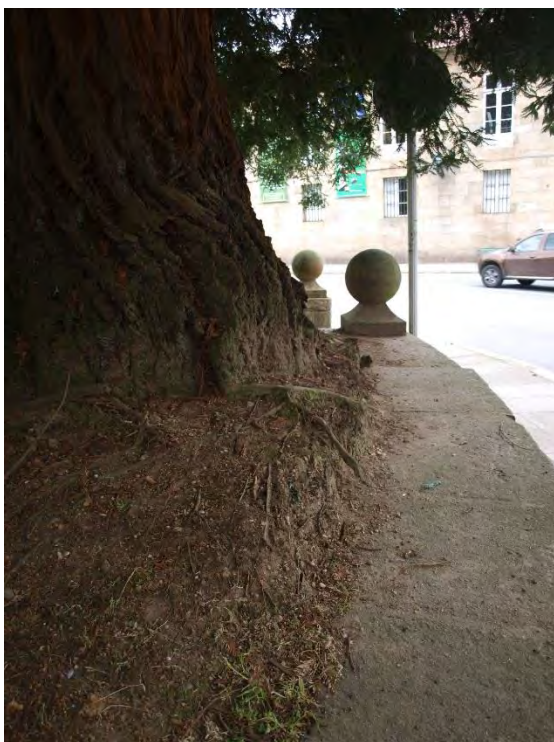
Figura 268: Beirarrúa moi próxima ao exemplar e parte do sistema radical ao descuberto

* Aumentar o alcorque do exemplar cara ao lado da estrada.
* Realizar unha actuación sobre o chan compacto no lado da alameda e atrasar a beirarrúa
* Revisar as actuacións de poda.
OBSERVACIÓNS

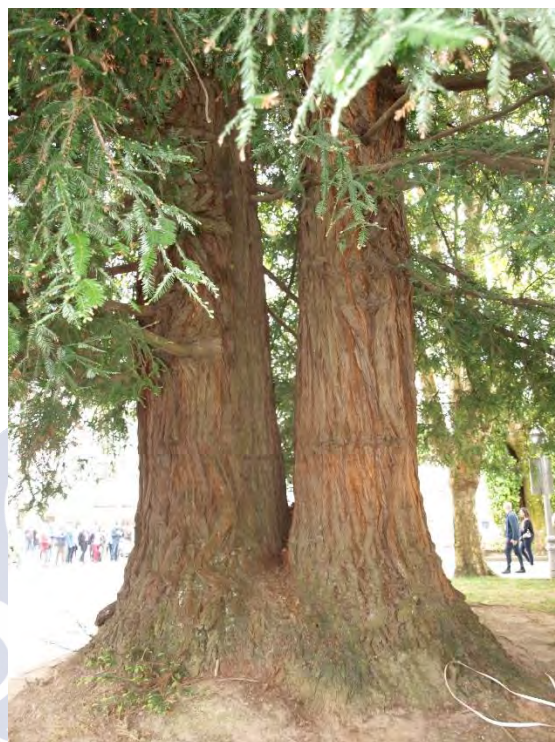
Figura 269: Ángulo de inserción moi agudo entre os dous fustes

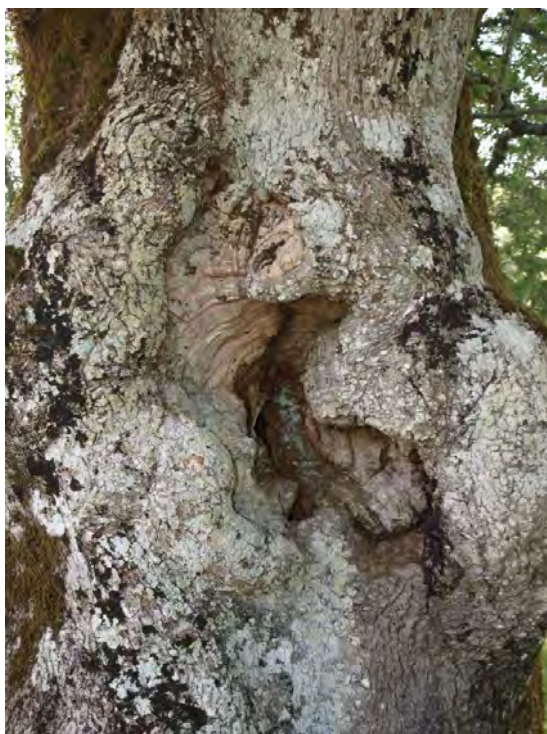
Figura 270: Cavidade no fuste

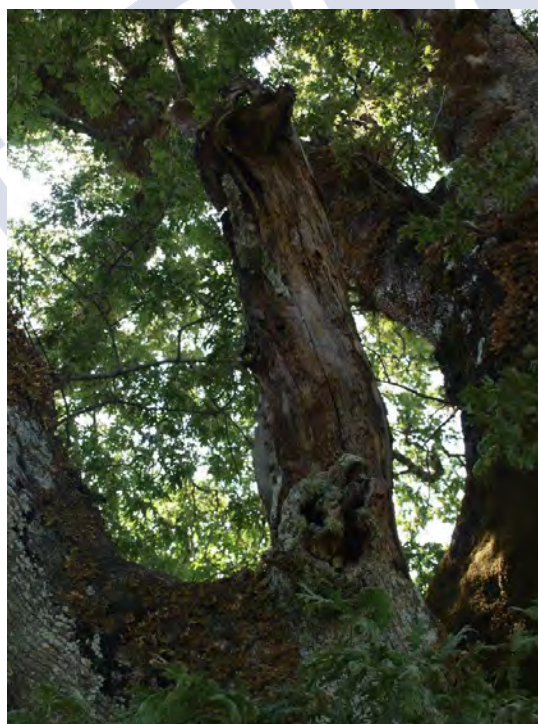
Figura 271: Toco de grandes dimensións na cruz

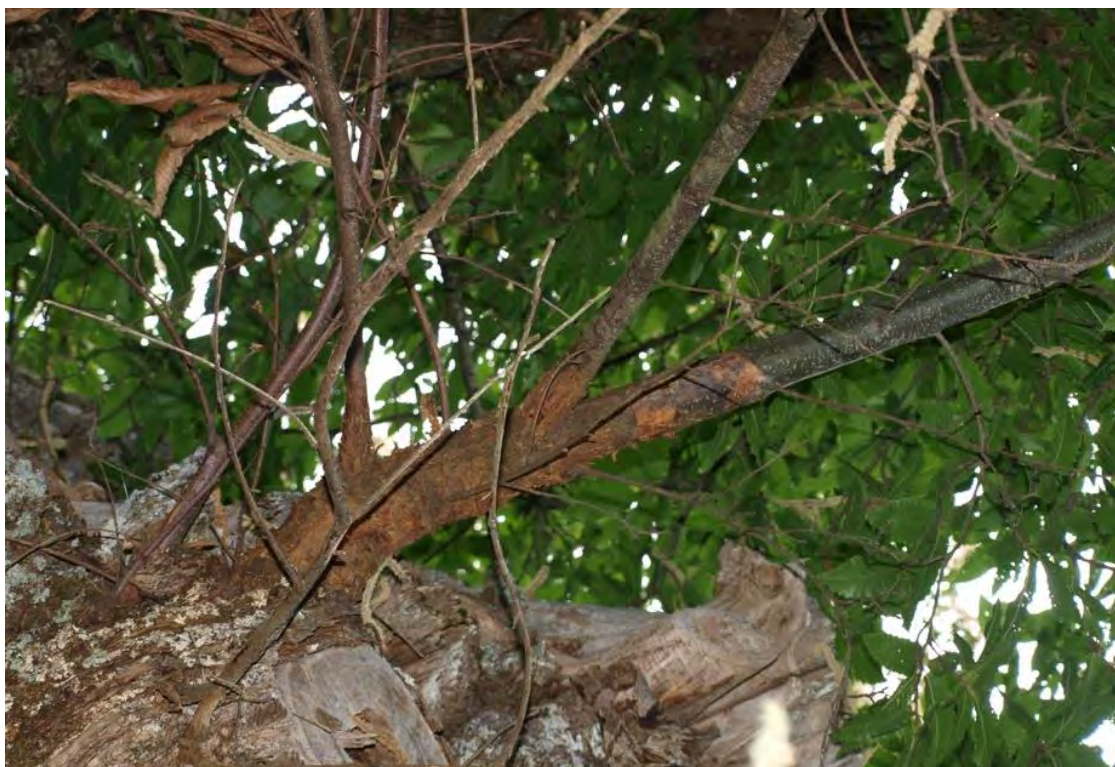
Figura 272: Rama con chancro (*Cryphonectria parasitica*) na copa

* Tratar contra a avespiña e o cancro	
OBSERVACIÓNS	
* Ten silvas (<i>Rubus ulmifolius</i>) sobre a cruz
